# Comune di Livigno

## STUDIO IDROLOGICO IDRAULICO

### DEI CORSI D'ACQUA SIGNIFICATIVI AFFLUENTI DELLO SPÖL COSTITUENTI IL RETICOLO MINORE

### SCHEDE DI DETTAGLIO SOTTOBACINI TORRENTE FEDERIA

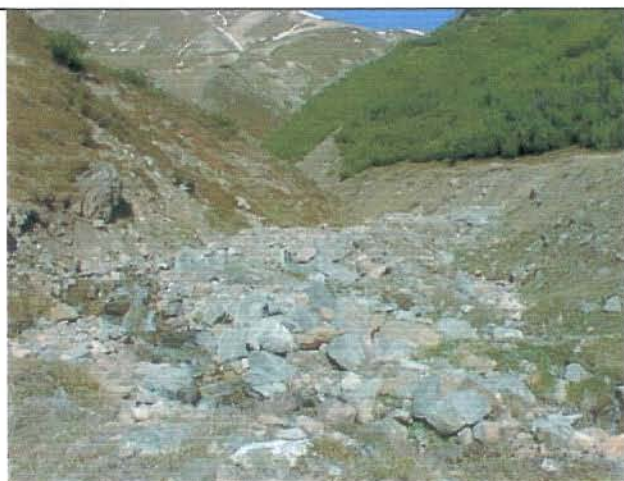
**Foto 1**

Materiale solido presente nel letto del corso d'acqua

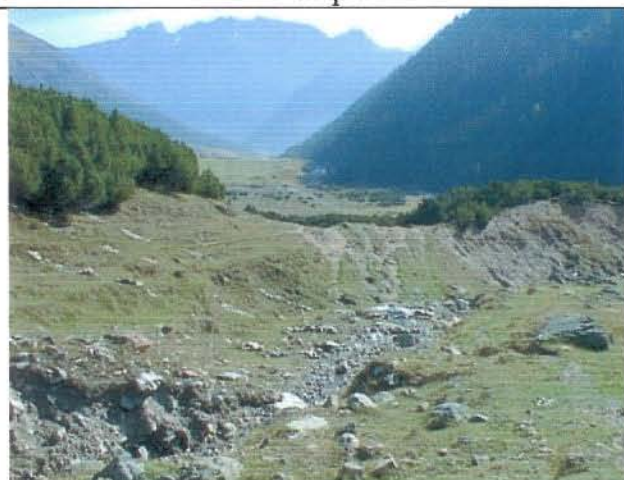
**Foto 3**

Erosione in sponda sinistra

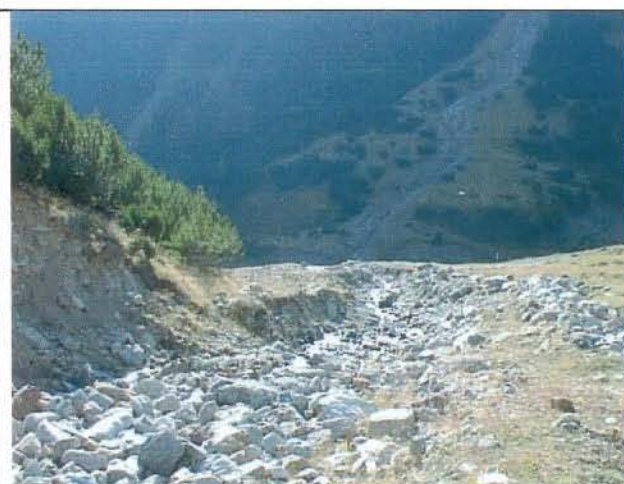
**Foto 5**

Tratto d'alveo con sponda destra non ben definita

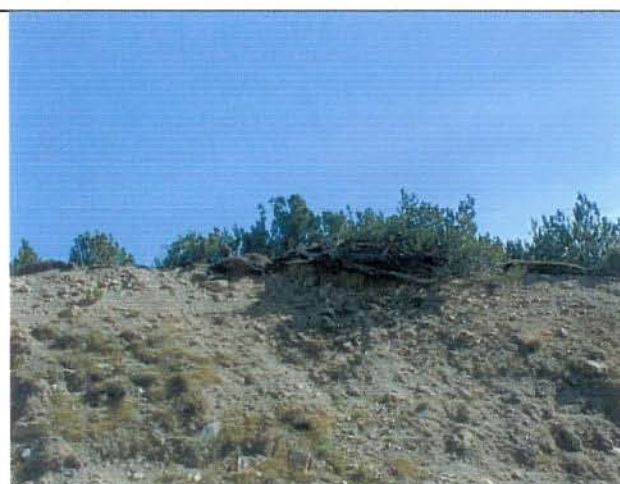
**Foto 6**

Erosione in sponda sinistra (dettaglio)

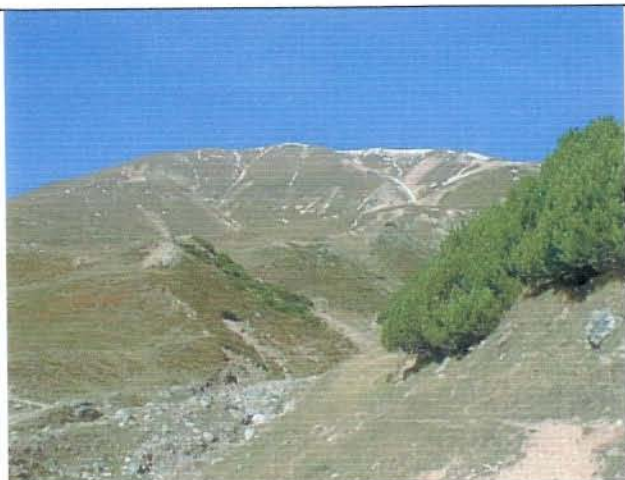
**Foto 7**

Visione della parte più alta del bacino  
(si notano alcuni dissesti)

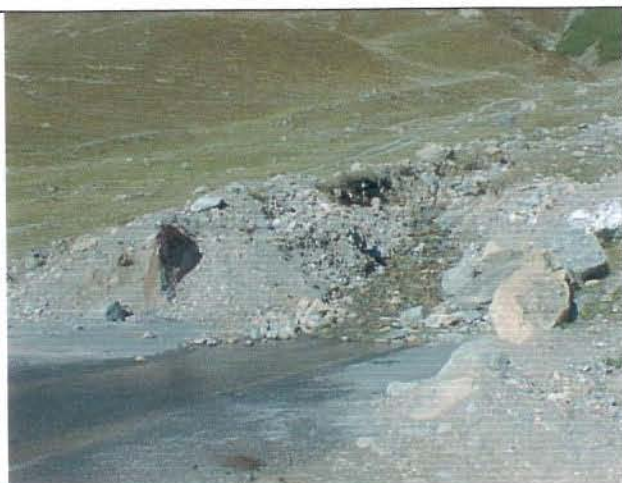
**Foto 22**

Passaggio del corso d'acqua sulla strada della  
Val Federia (guado) con tratto asfaltato

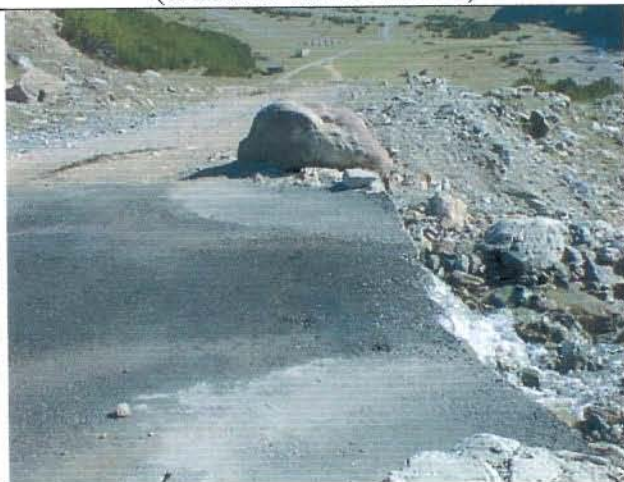
**Foto 23**

Passaggio del corso d'acqua sulla strada della  
Val Federia (guado) con tratto asfaltato e salto

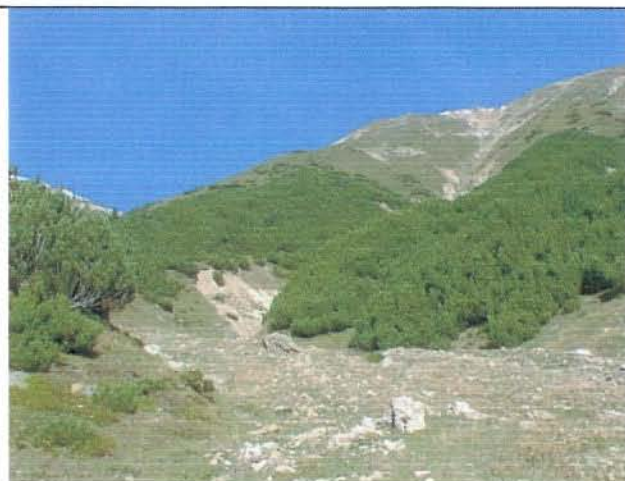
**Foto 8**

Visione della parte più alta del bacino  
(si notano alcuni dissesti)

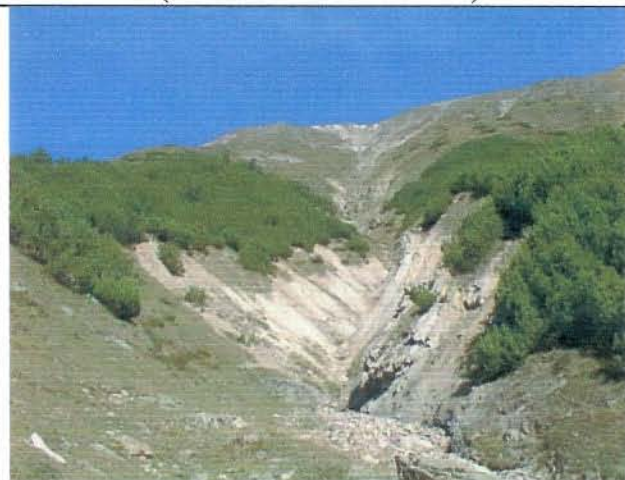
**Foto 10**

Visione della parte più alta del bacino  
(solco vallivo in forte erosione dei versanti)

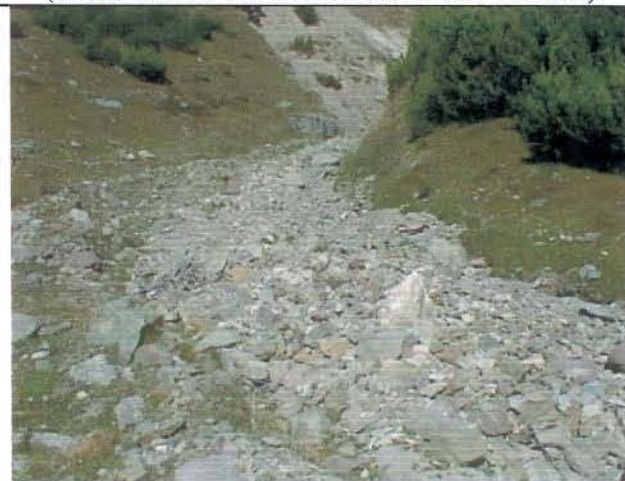
**Foto 12**

Primo tratto d'alveo al termine del solco vallivo  
(vista da valle)

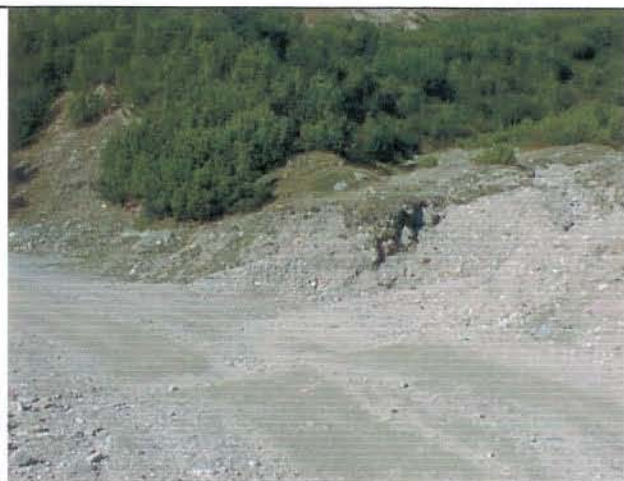
**Foto 21**

Passaggio del corso d'acqua sulla strada della  
Val Federia (guado) con tratto sterrato

| <b><u>INTERVENTI e/o MITIGAZIONI:</u></b> | <b><u>PRIORITÀ</u></b> |
|---|---|
| • realizzazione di nuovo guado ovvero realizzazione di ponte stradale sulla strada della Val Federia; | 2 |

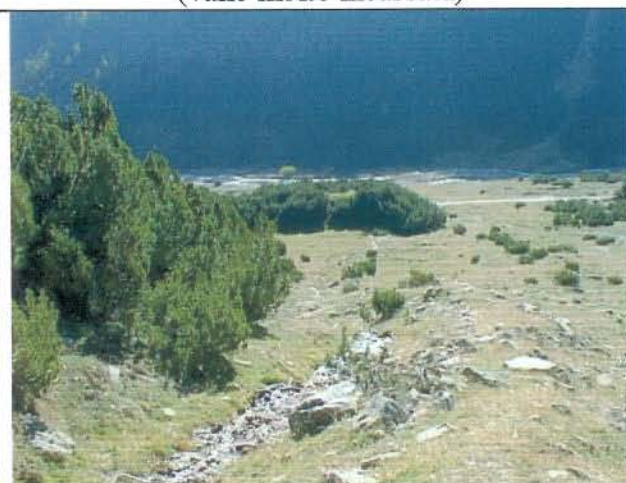
**Foto 16**

Tratto d'alveo più a valle non ben definito da  
sponde

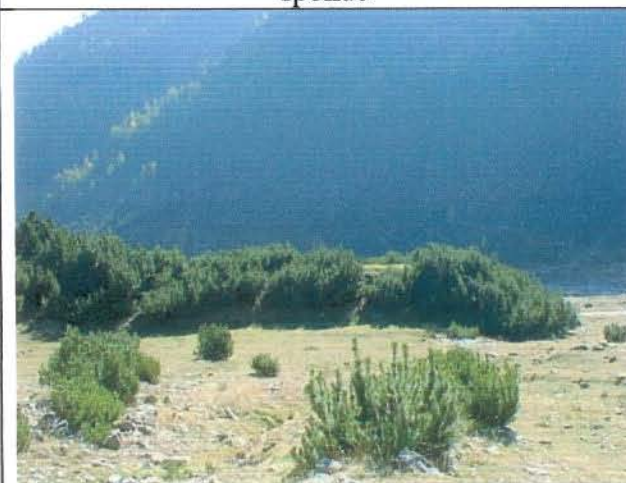
**Foto 18**

Tratto d'alveo non ben definito  
(possibile allargamento in sinistra)

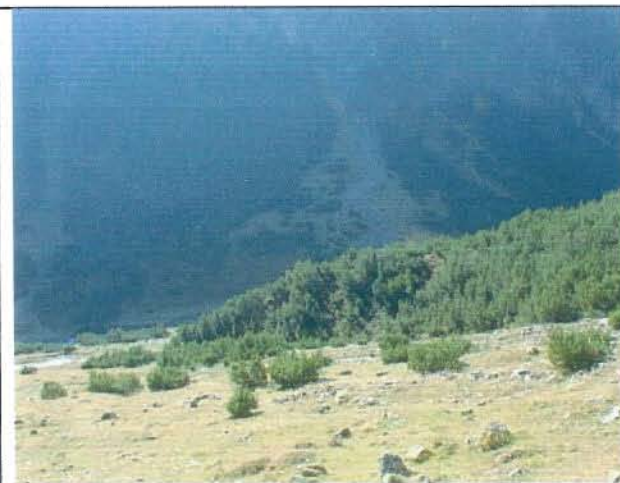
**Foto 19**

Tratto d'alveo non ben definito  
(possibile allargamento in destra)

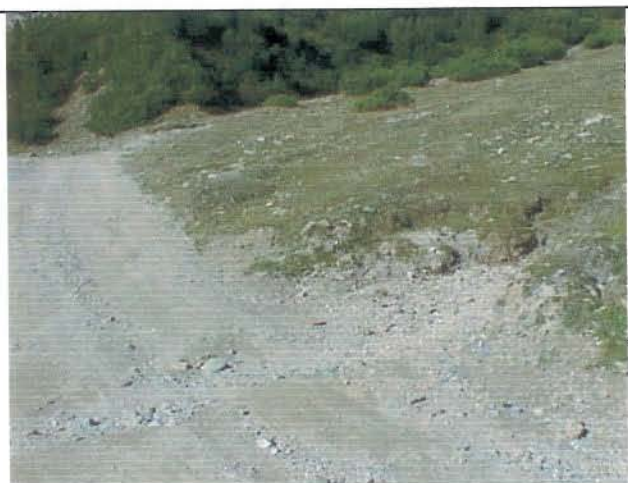
**Foto 20**

Passaggio del corso d'acqua sulla strada della  
Val Federia (guado) con tratto sterrato

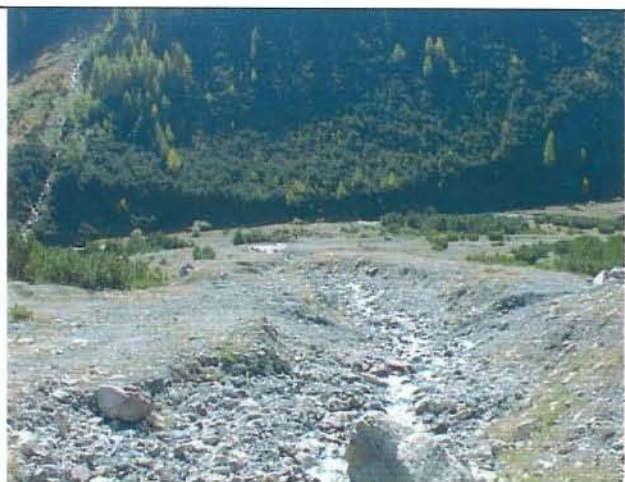
**Foto 9**  
Tratto d'alveo con sponde non ben definite

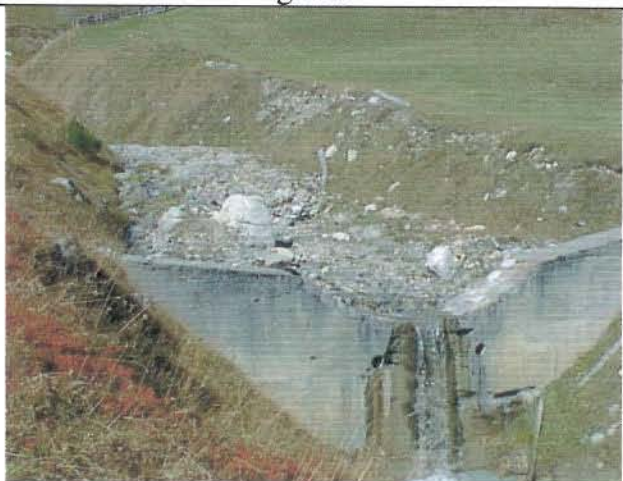
**Foto 26**  
Dettaglio della briglia

- generale e periodica pulizia delle briglie presenti lungo il corso d'acqua; 0
- potenziamento opere di trattenuta del trasporto solido con creazione di un bacino di accumulo; 2
- pulizia e manutenzione briglia di valle esistente. 2

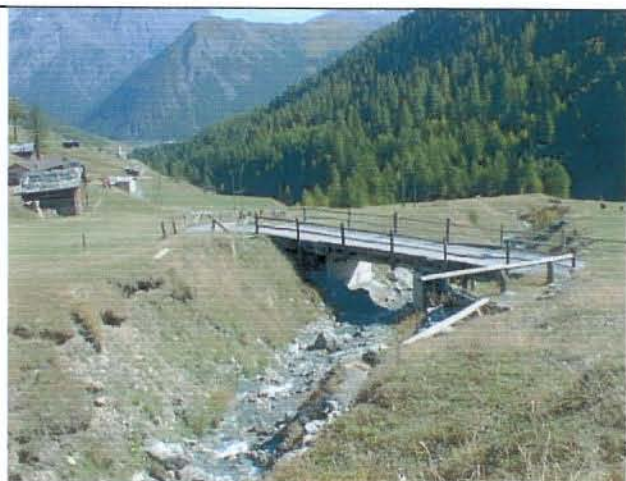
**Tipologia :** ponte

**Dimensioni:** due luci: luce centrale  $h_{\max} = 2,50 \text{ m}$ ,  $l = 5,30 \text{ m}$ ;  
luce laterale triangolare  $h_{\max} = 1,00 \text{ m}$ ,  $l_{\max} = 3,00 \text{ m}$ .

**Caratteristiche idrauliche:**  $Q_{100l} \rightarrow h_{100l} = 0,65 \text{ m}$   
 $Q_{100s} \rightarrow h_{100s} = 0,90 \text{ m}$

**Stato:** sezione adeguata al transito delle portate esaminate.

**Foto 28**  
Ponte sulla strada della Val Federia  
(vista da monte)

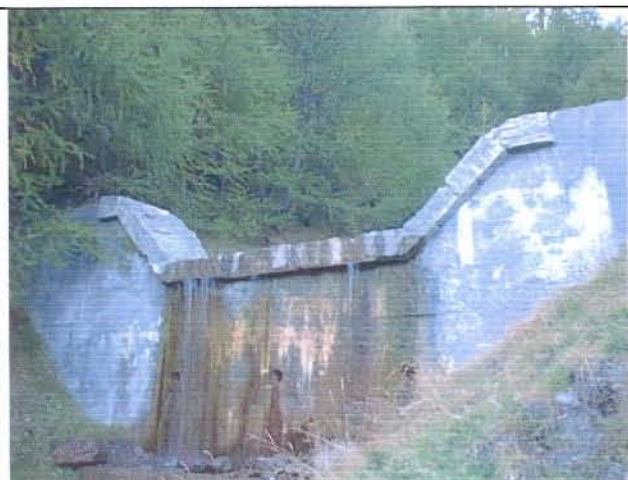
**Foto 35**

Briglia interrta a monte della briglia con ponte pedonale (vista da valle)

| <u>INTERVENTI e/o MITIGAZIONI:</u> | <u>PRIORITÀ</u> |
|---|---|
| • pulizia urgente briglie interrite completamente; | 1 |

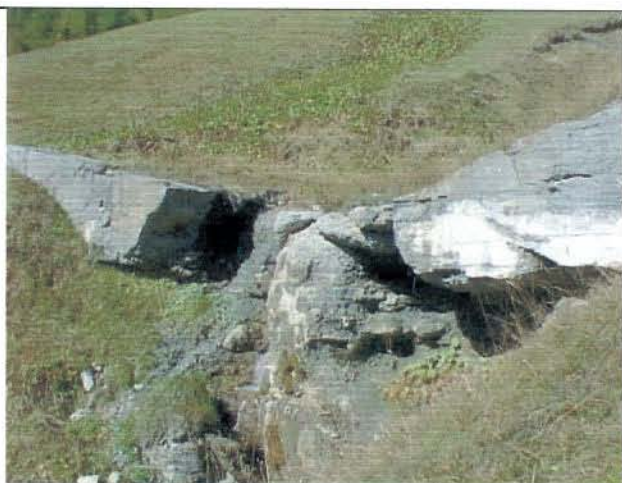
**Foto 11**  
Prima briglia nel tratto costeggiato da prati  
(si nota la precarietà dell'opera)

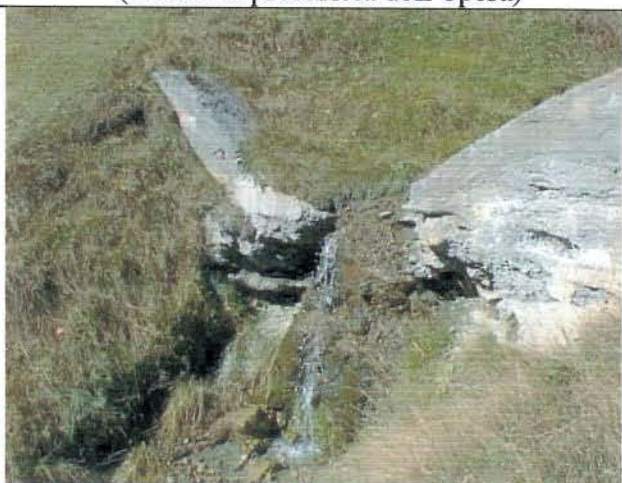
**Foto 13**  
Seconda briglia nel tratto costeggiato da prati  
(si nota la precarietà dell'opera)

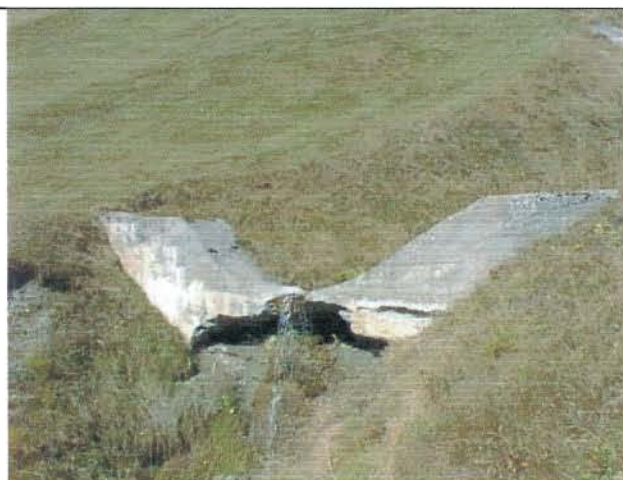
**Foto 17**

Terza briglia nel tratto costeggiato da prati  
(si nota la precarietà dell'opera)

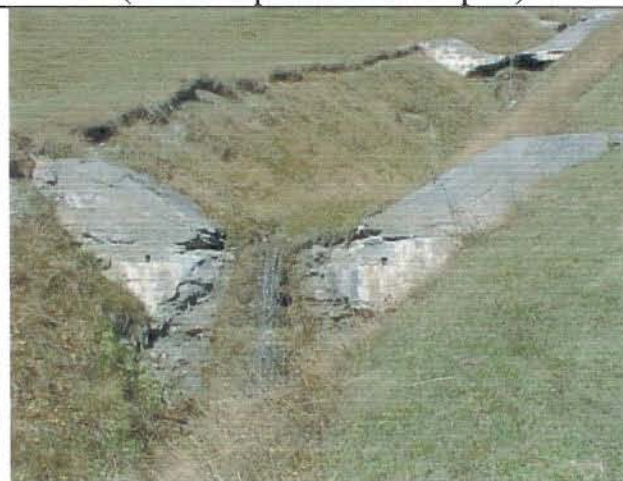
**Foto 19**

Quarta briglia nel tratto costeggiato da prati  
(si nota la precarietà dell'opera)

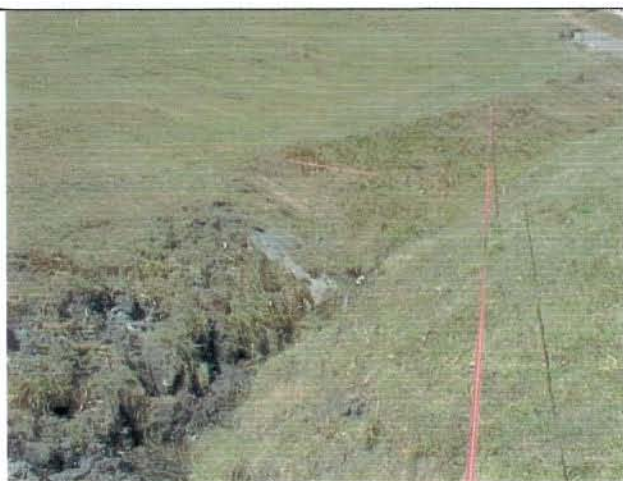
**Foto 21**

Quinta briglia nel tratto costeggiato da prati  
(si nota a fatica l'opera)
