# Comune di Livigno

## STUDIO IDROLOGICO IDRAULICO

### DEI CORSI D'ACQUA SIGNIFICATIVI AFFLUENTI DELLO SPÖL COSTITUENTI IL RETICOLO MINORE

### SCHEDE DI DETTAGLIO SOTTOBACINI TORRENTE FEDERIA

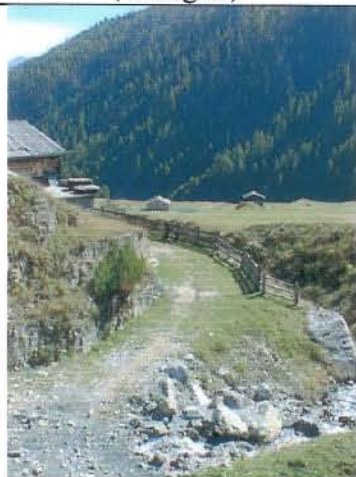
**Foto 24**  
Attraversamento di accesso ad un'abitazione con  
guado

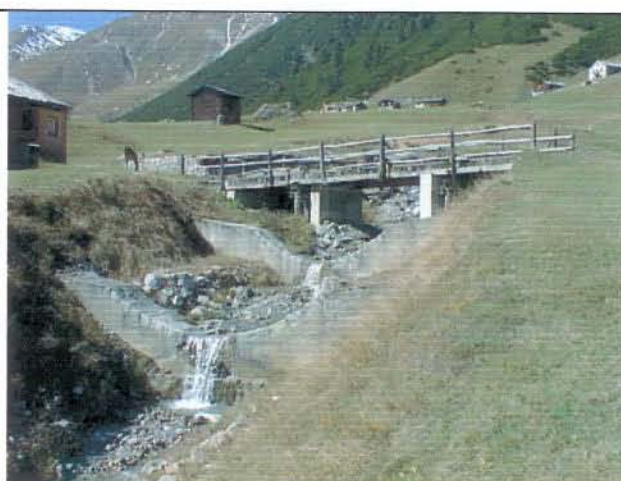
**Foto 29**  
Ponte sulla strada della Val Federia  
(vista da valle con briglie)

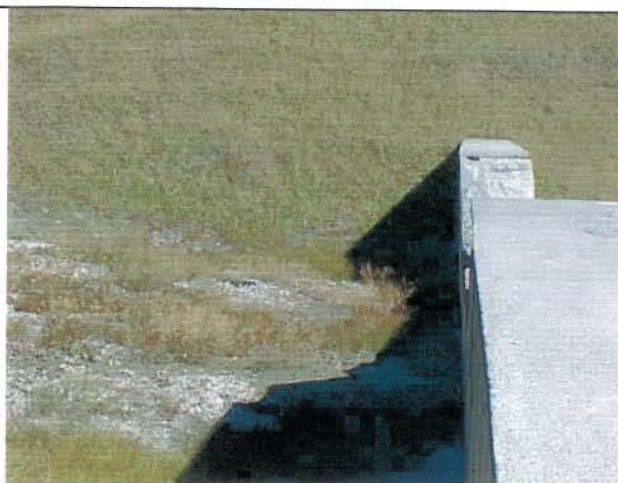
**Ubicazione:** a monte della strada della Val Federia (prima a monte di due) (foto 2).

**Stato:** sezione adeguata al transito delle portate esaminate.

**Foto 2**  
Prima briglia a monte della strada della Val Federia (particolare)

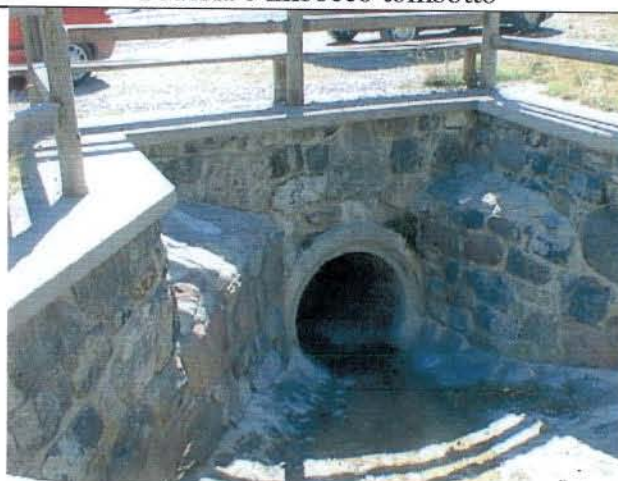
**Ubicazione:** attraversamento della strada della Val Federia (foto 6, 7).

**Stato:** sezione adeguata al transito delle portate esaminate.

**Foto 6**  
Imbocco tombotto di attraversamento della strada della Val Federia
