# Comune di Livigno

## STUDIO IDROLOGICO IDRAULICO

### DEI CORSI D'ACQUA SIGNIFICATIVI AFFLUENTI DELLO SPÖL COSTITUENTI IL RETICOLO MINORE

### SCHEDE DI DETTAGLIO SOTTOBACINI TORRENTE FEDERIA

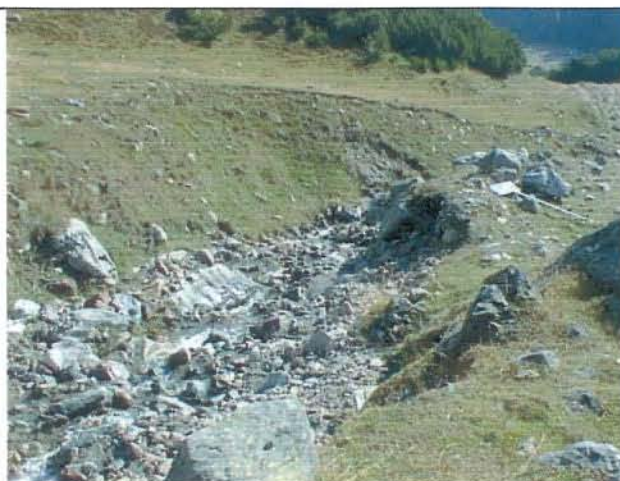
**Foto 1**

Materiale solido presente nel letto del corso d'acqua

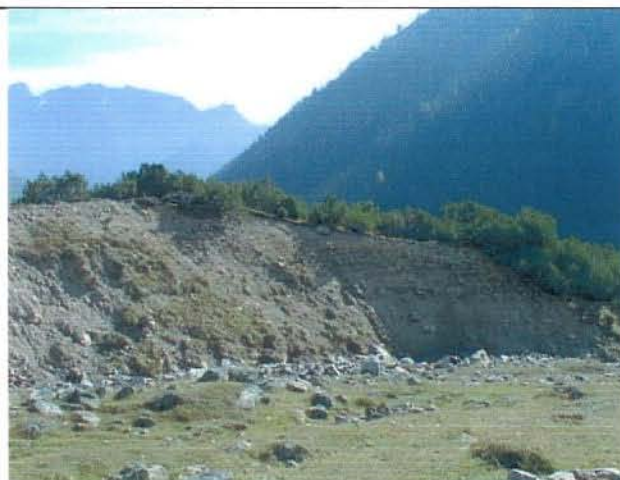
**Foto 3**

Erosione in sponda sinistra

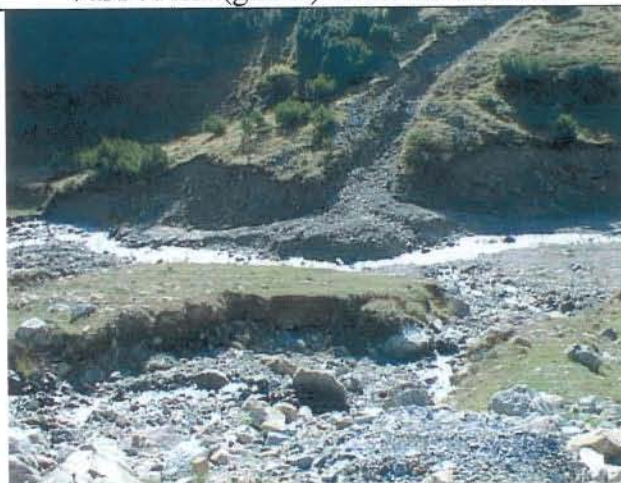
**Foto 23**

Passaggio del corso d'acqua sulla strada della  
Val Federia (guado) con tratto asfaltato e salto

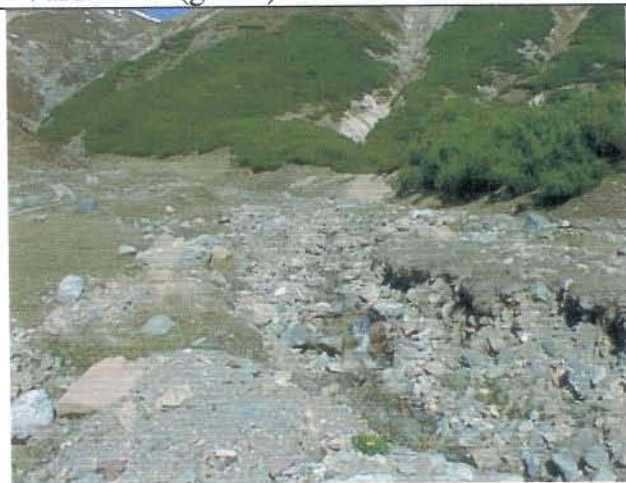
**Foto 24**

Tratto d'alveo a valle tra la strada della val  
Federia e il Torrente Federia

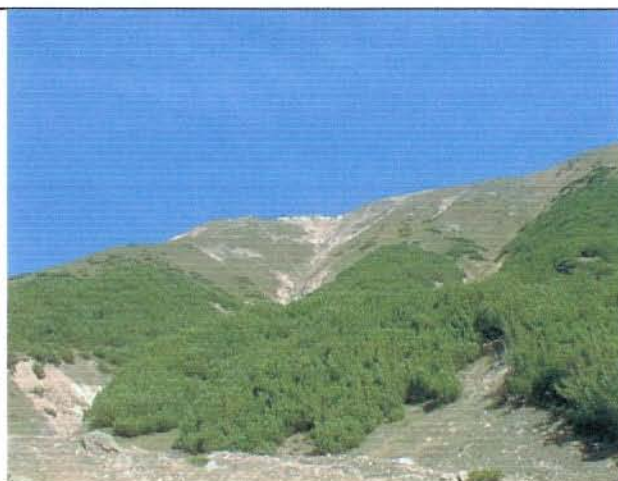
**Foto 8**

Visione della parte più alta del bacino  
(si notano alcuni dissesti)

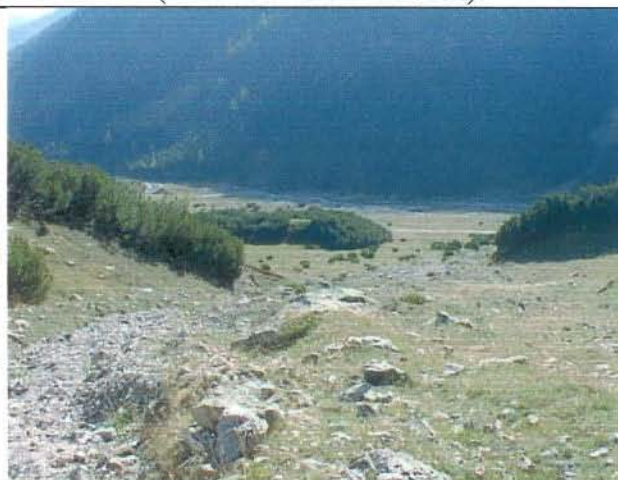
**Foto 10**

**SITUAZIONE STATO DI FATTO:** valle molto incassata e stretta ma che si apre nell'ultimo tratto prima della strada della Val Federia. Si evidenzia la presenza di zone di erosione e notevole trasporto solido.

Visione della parte più alta del bacino  
(solco vallivo in forte erosione dei versanti)

| <b><u>INTERVENTI e/o MITIGAZIONI:</u></b> | <b><u>PRIORITÀ</u></b> |
|---|---|
| • sistemazione delle zone in erosione sui versanti terminali del tratto vallivo; | 1 |

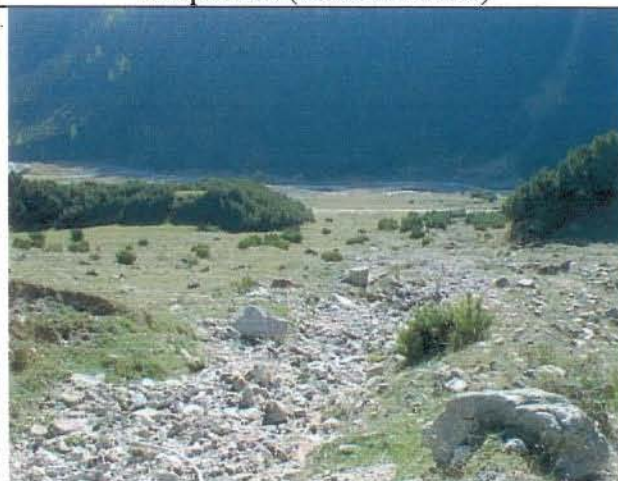
**Foto 12**

Primo tratto d'alveo al termine del solco vallivo  
(vista da valle)

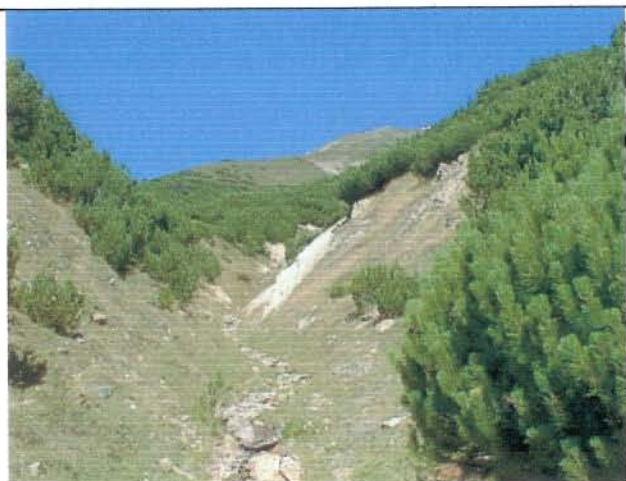
**Foto 14**

Visione della parte più alta del bacino  
(valle molto incassata)

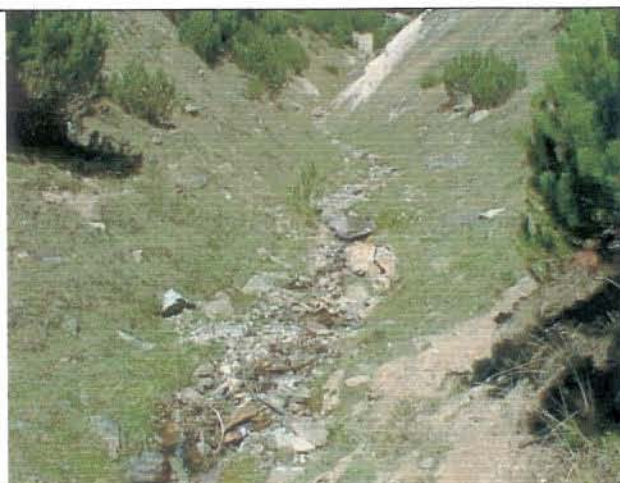
**Foto 15**

Particolare della valle molto incassata

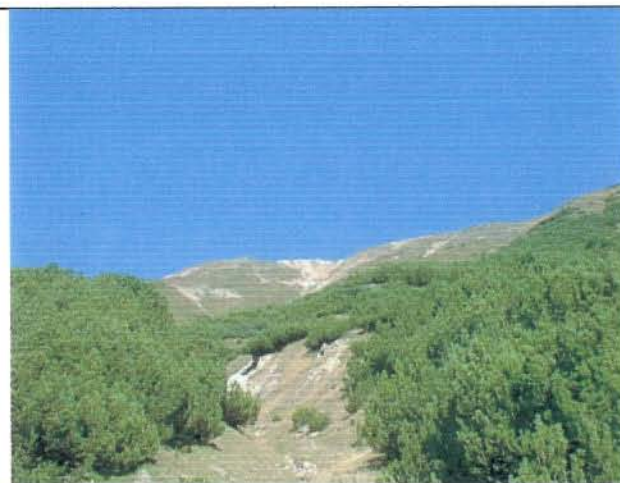
**Foto 17**

Visione della parte più alta del bacino

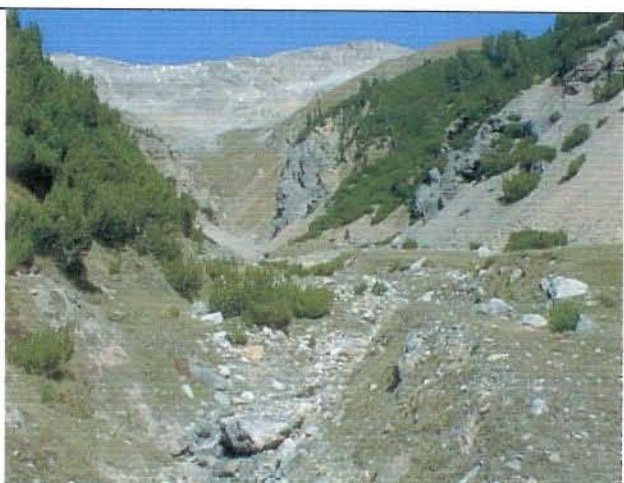
**Foto 18**

Visione della parte più alta del bacino con  
presenza di briglie

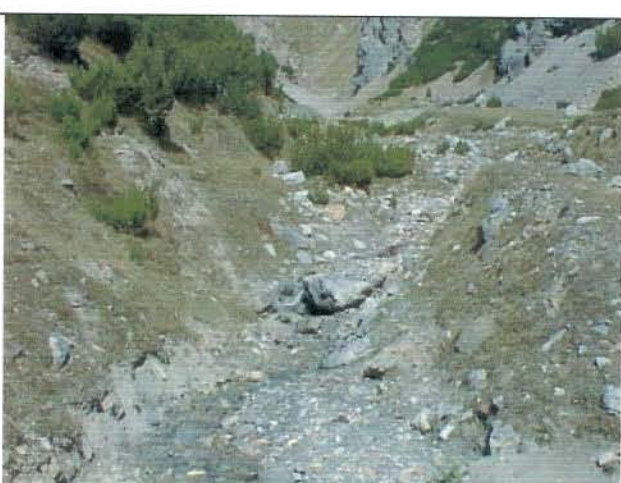
**Foto 19**

Tipo di materiale presente in alveo

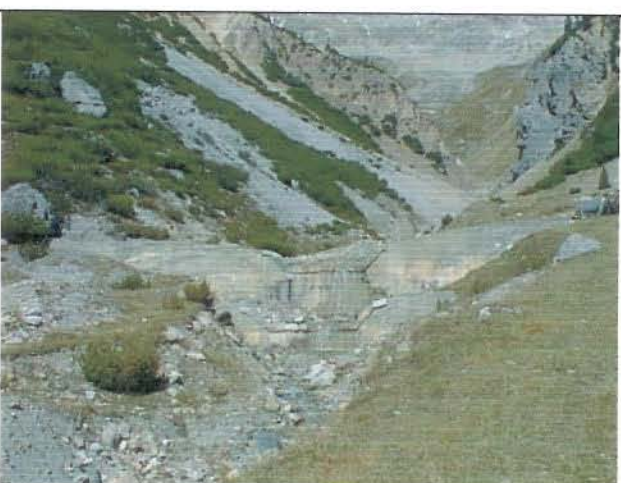
**Foto 21**

Briglie poste al termine del tratto incassato

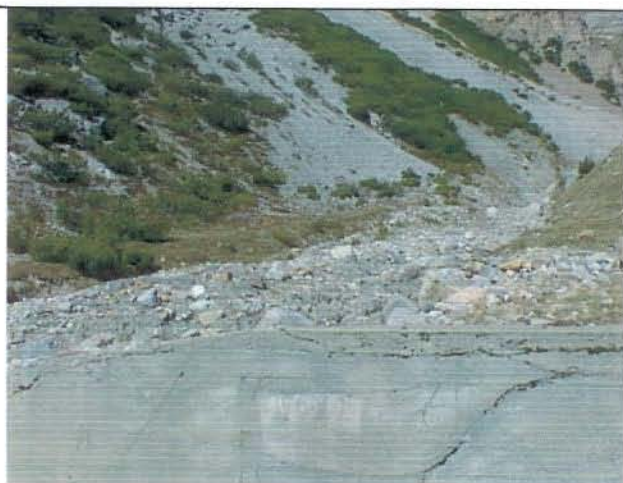
**Foto 22**  
Briglie poste al termine del tratto incassato  
(dettaglio)

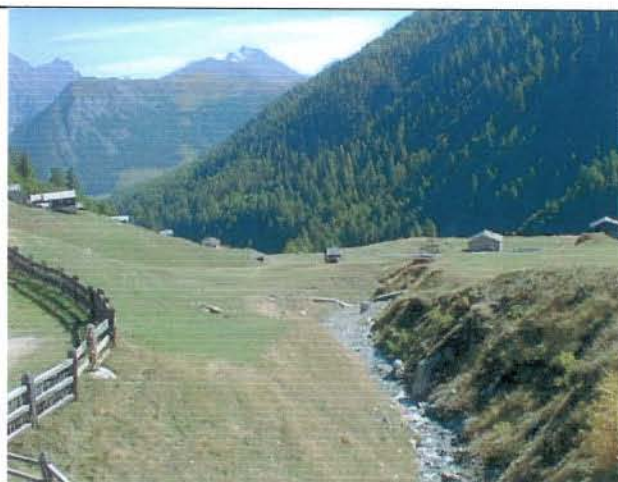
**Foto 25**  
Tratto d'alveo a valle del guado di accesso ad  
un'abitazione con briglia sullo sfondo

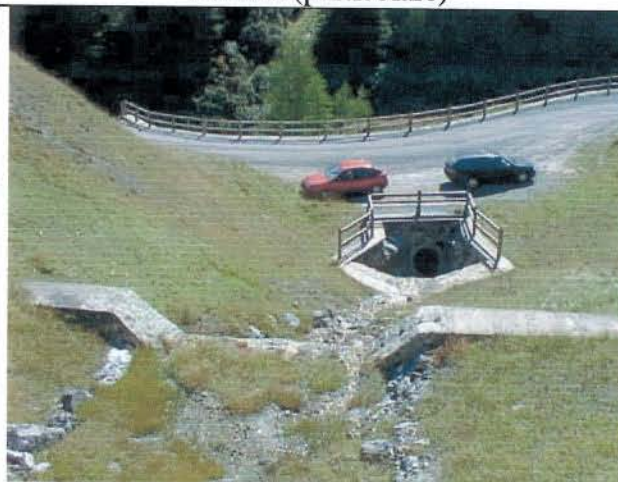
**Foto 4**  
Seconda briglia a monte della strada della Val Federia e imbocco tombotto

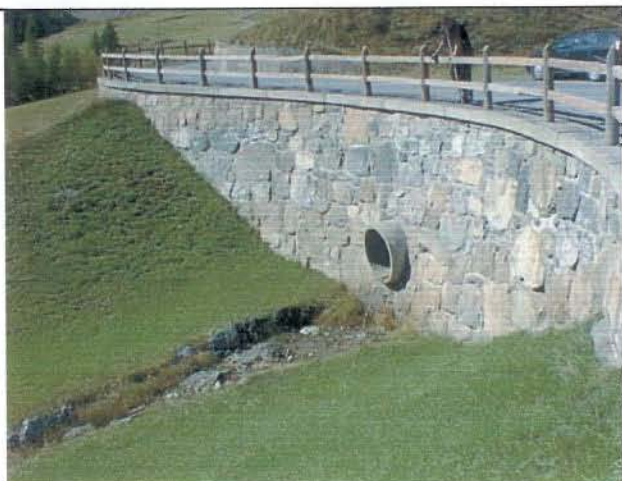
**Foto 7**

**Ubicazione:** attraversamento della strada della Val Federia (foto 6, 7).

**Stato:** sezione adeguata al transito delle portate esaminate.

Sblocco tombotto di attraversamento e muro di sostegno della strada della Val Federia

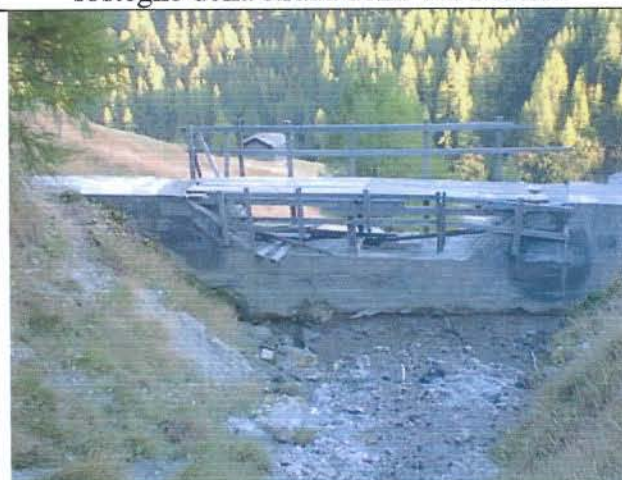
**Foto 31**

Briglia con ponte pedonale nel tratto d'alveo di monte nel bosco (si noti la precarietà del ponte)

| <u>INTERVENTI e/o MITIGAZIONI:</u> | <u>PRIORITÀ</u> |
|---|---|
| • eliminazione ponte pedonale posto sopra a una briglia della parte alta del corso d'acqua; | 1 |

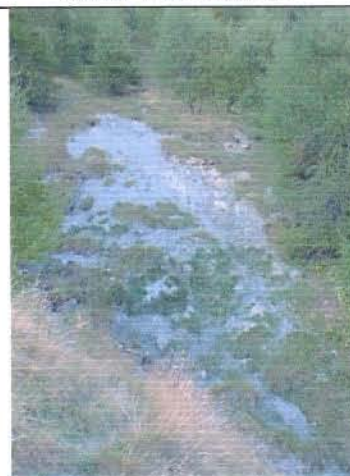
**Foto 32**

Dissesto a monte della briglia con ponte pedonale

| <u>INTERVENTI e/o MITIGAZIONI:</u> | <u>PRIORITÀ</u> |
|---|---|
| • sistemazione delle zone in erosione sui versanti nella parte alta del corso d'acqua; | 1 |

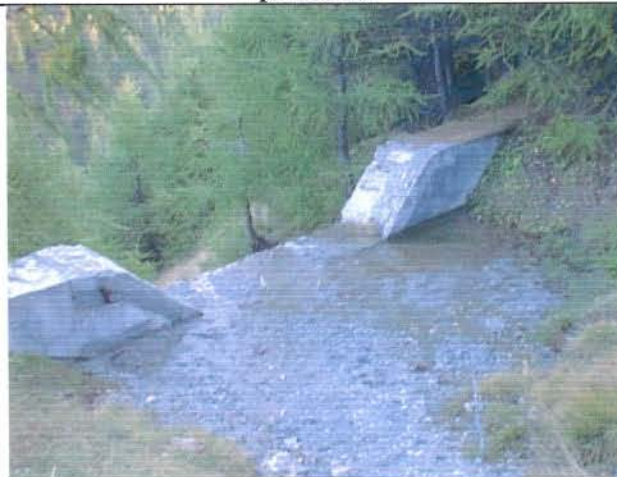
**Foto 34**

Briglia interrita a monte della briglia con ponte pedonale

| <u>INTERVENTI e/o MITIGAZIONI:</u> | <u>PRIORITÀ</u> |
|---|---|
| • pulizia urgente briglie interrite completamente; | 1 |

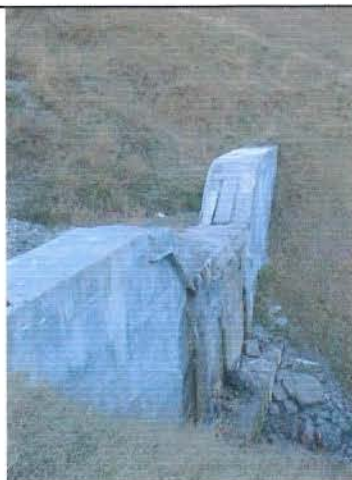
**Foto 36**

Briglia interrta a monte della briglia con ponte pedonale (particolare)

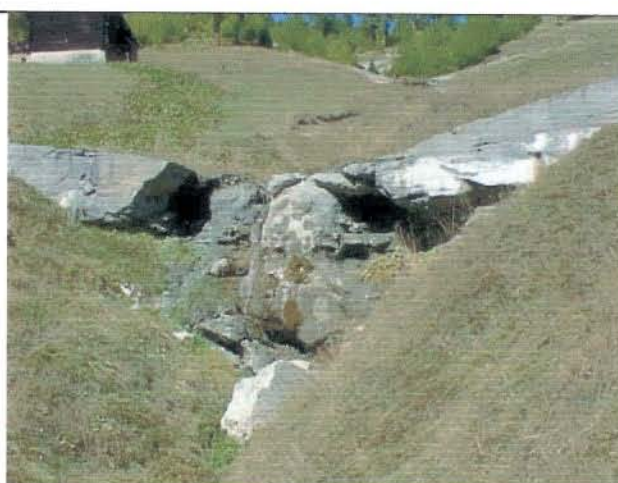
**SITUAZIONE STATO DI FATTO:** valle molto breve e non molto incassata. Si evidenzia la presenza di briglie in cattivo stato di conservazione.

**Foto 12**  
Prima briglia nel tratto costeggiato da prati  
(si nota la precarietà dell'opera)

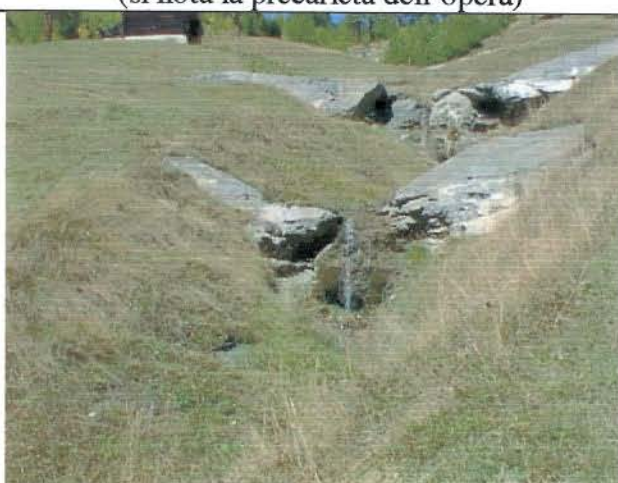
**Foto 14**  
Seconda briglia nel tratto costeggiato da prati  
(si nota la precarietà dell'opera)

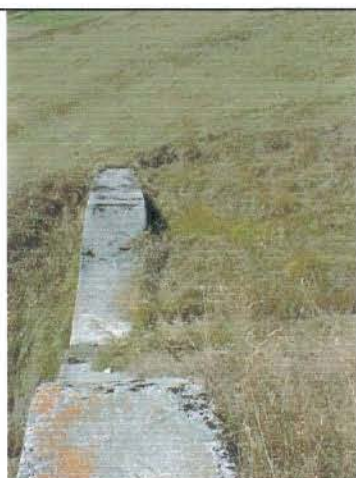
**Foto 15**

Terza briglia nel tratto costeggiato da prati

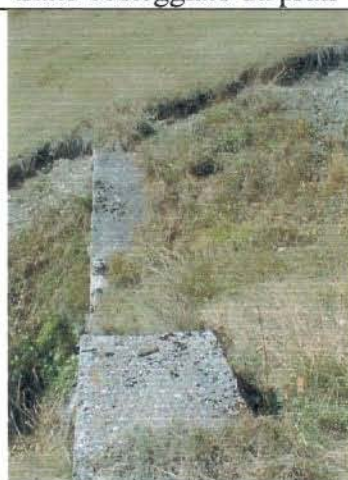
**Foto 18**

Quarta briglia nel tratto costeggiato da prati

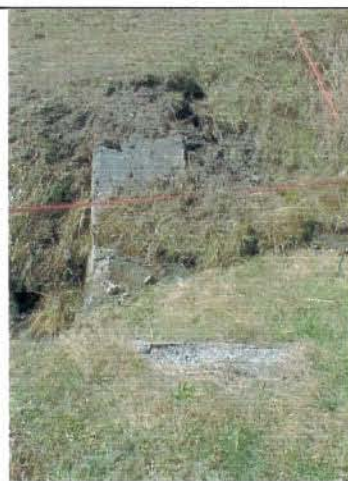
**Foto 20**

Quinta briglia nel tratto costeggiato da prati

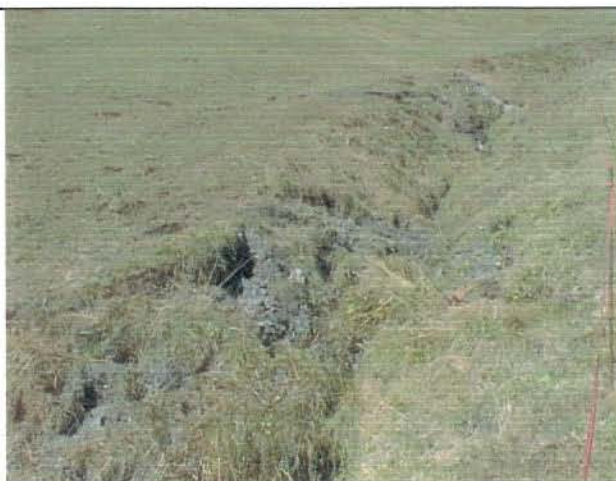
**Foto 22**

Tratto d'alveo non ben definito nei pressi di  
un'abitazione rurale

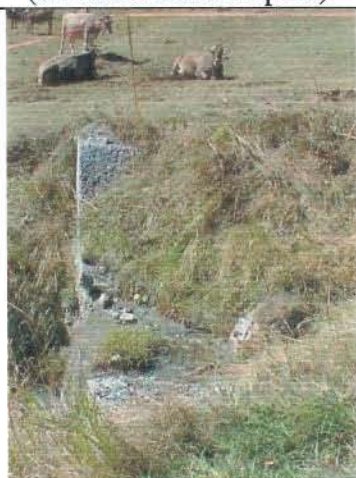
**Foto 23**

Sesta briglia nel tratto costeggiato da prati

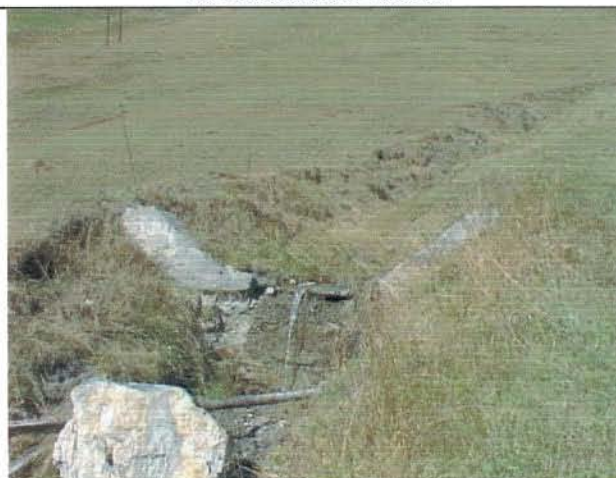
**Foto 24**

Sesta briglia nel tratto costeggiato da prati  
(si nota la precarietà dell'opera)

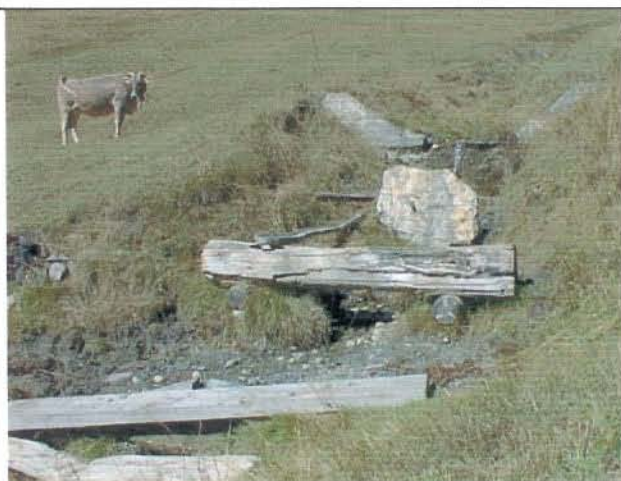
**Foto 25**

Possibili elementi di ostruzione a valle della  
sesta briglia nel tratto costeggiato da prati

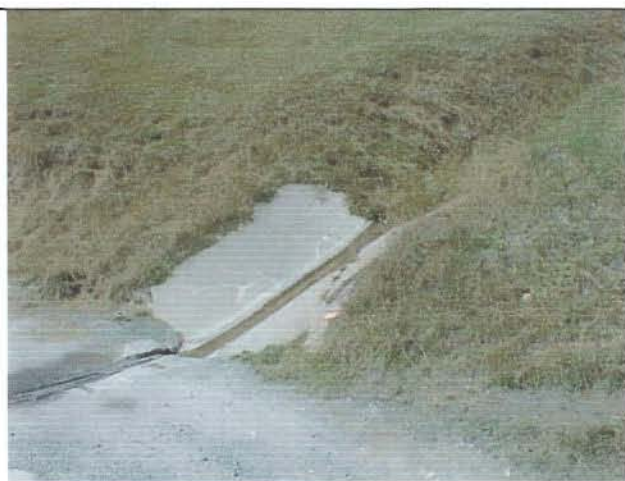
**Foto 27**

Passaggio del corso d'acqua sulla strada della  
Val Federia (guado) con tratto asfaltato

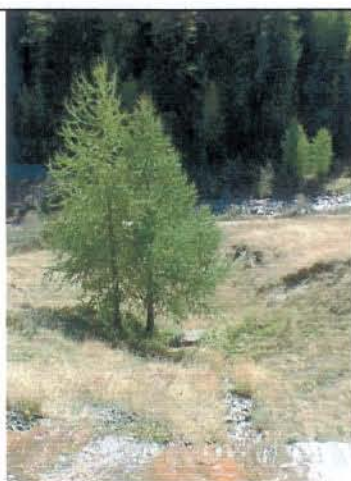
**Foto 28**

Tratto del corso d'acqua a valle della strada  
della Val Federia
